CASE STUDY

PARDAK[®] 110

WINKELCENTRUM ELTVILLE, DUITSLAND

DUURZAME RENOVATIE MET PARDAK®110

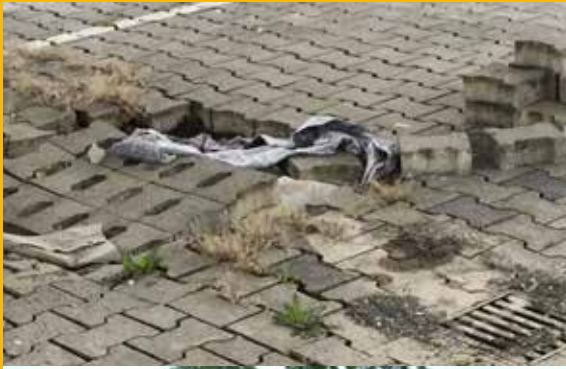
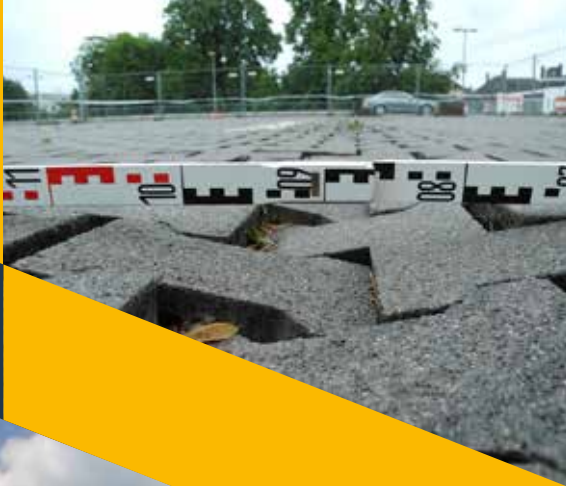
Aangezien het dak niet met het vereiste afschot was aangelegd, kon de bedding-slaag met water verzadigd raken. Als er bij regen dan op het parkeerdak wordt gereden, verlaagt dit de interne wrijving en de schuifsterkte van de bedding onder de bestrating aanzienlijk. Het water krijgt overdruk waardoor de bestrating gaat drijven. Het zuigende effect van de banden op een natte onderlaag, met name bij grote

voertuigen, trekt de voegen leeg. Dat verlaagt de weerstand tegen vervormen van de bestrating inclusief bedding nog meer, waardoor de klinkers nog gemakkelijker kunnen verschuiven. Hoe langer en hoger het water in de bedding onder de bestrating zich ophoopt, des te groter de verschuivingen zijn, ook als het verkeer toeneemt. Dit leidde op dit parkeerdak tot volledige instabiliteit van de bestrating in de zones met een hoge verkeersintensiteit. Bij intensiever gebruik, zou deze instabiliteit nog meer toenemen, tot dat het parkeerdak volledig onbruikbaar zou worden.

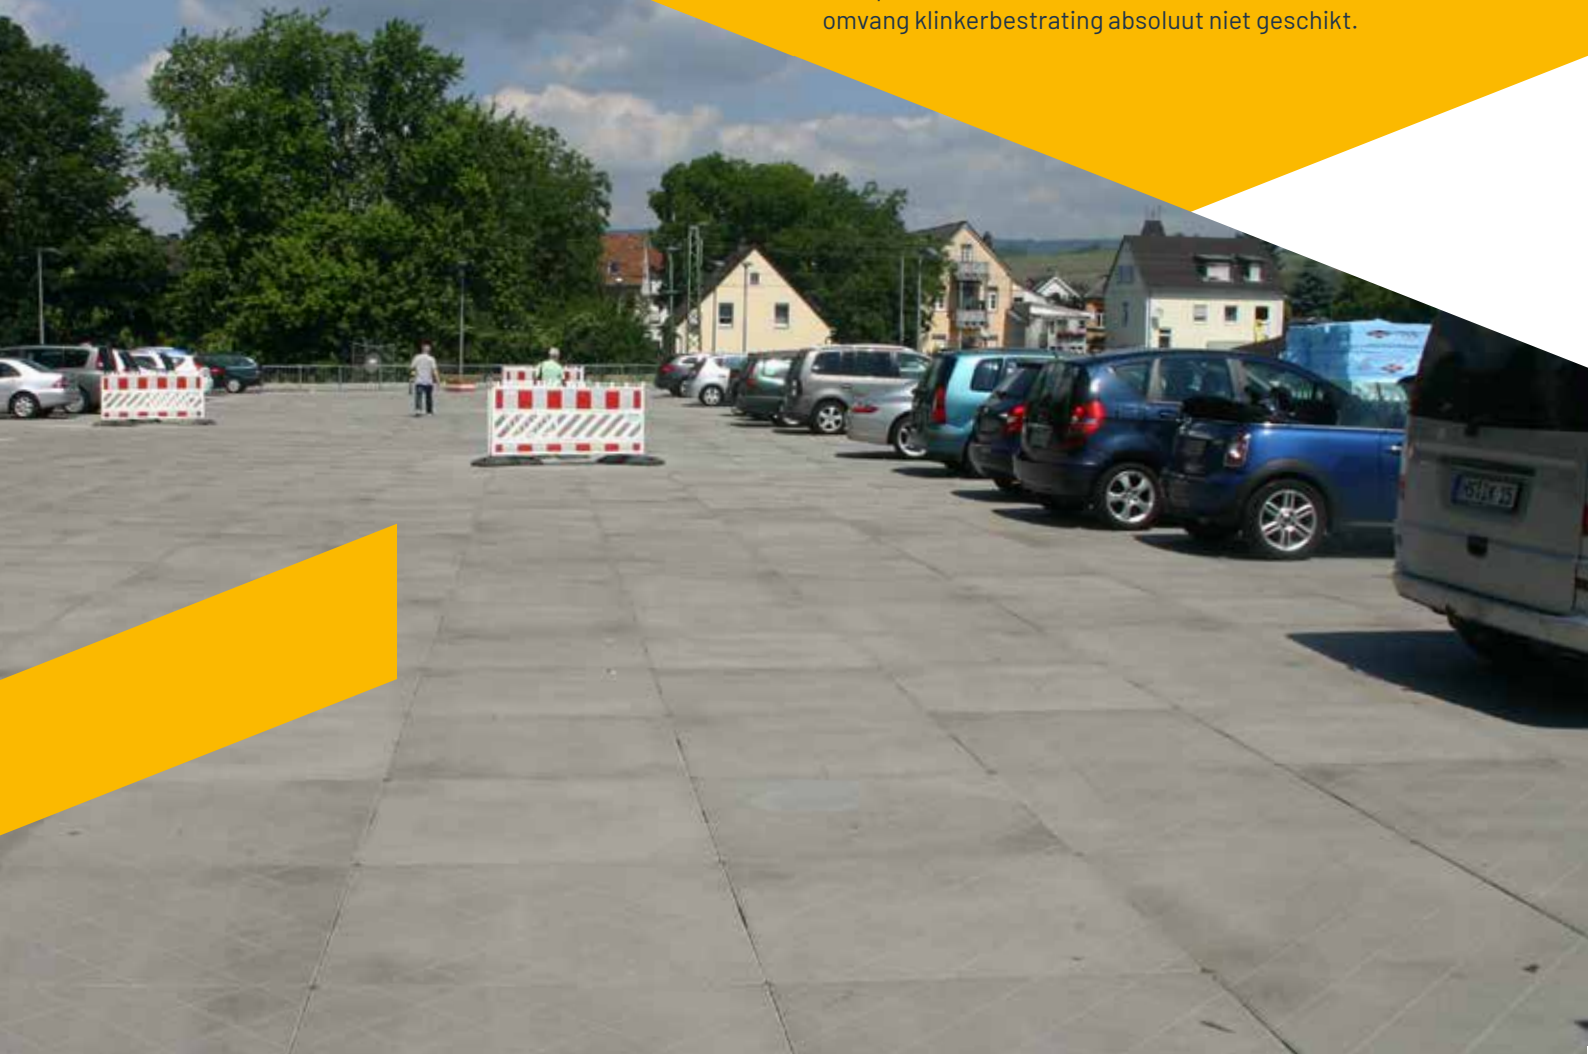
De klinkers op het dak waren zo ernstig verschoven en verdraaid dat delen van het parkeerdak afgezet moesten worden. Men kon niet meer over die zones rijden en voor voetgangers bestond er acuut struikelgevaar. Bovenop deze problemen kwam ook nog dat de los gelegde dakafdichting met kunststoffolie niet lekdicht was. Dit leidde tot lekkages in de onderliggende kantoren, magazijnen en verkoopruimtes. Andere lekkages waren het gevolg van gebreken aan de dilatatievoegen in de overgang naar het parkeerterrein en allerlei uitvoeringsfouten. Voor het ontwikkelen van een renovatieconcept moesten financiële, tijds- en bouwkundige overwegingen op elkaar worden afgestemd.

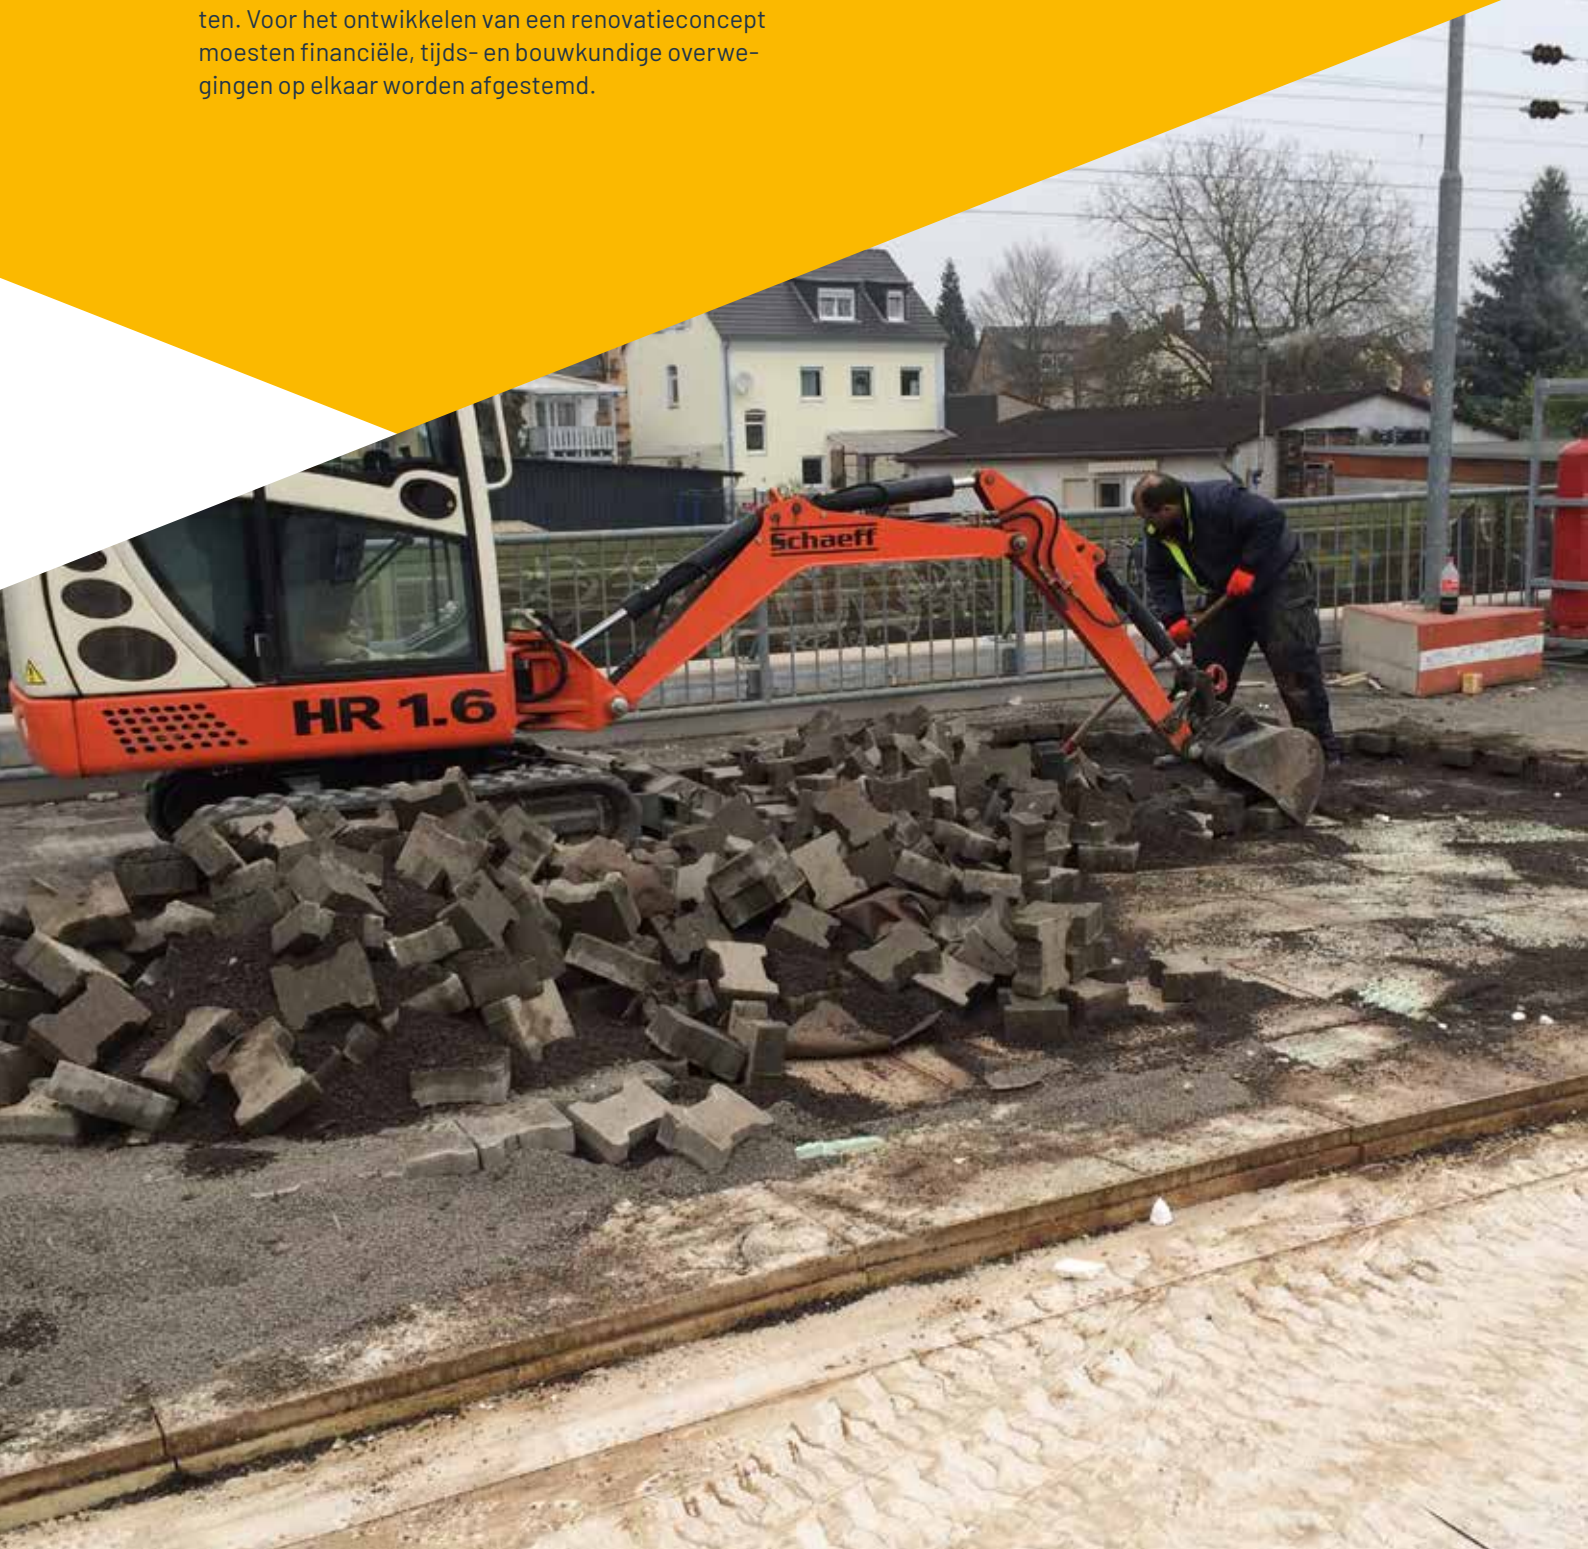
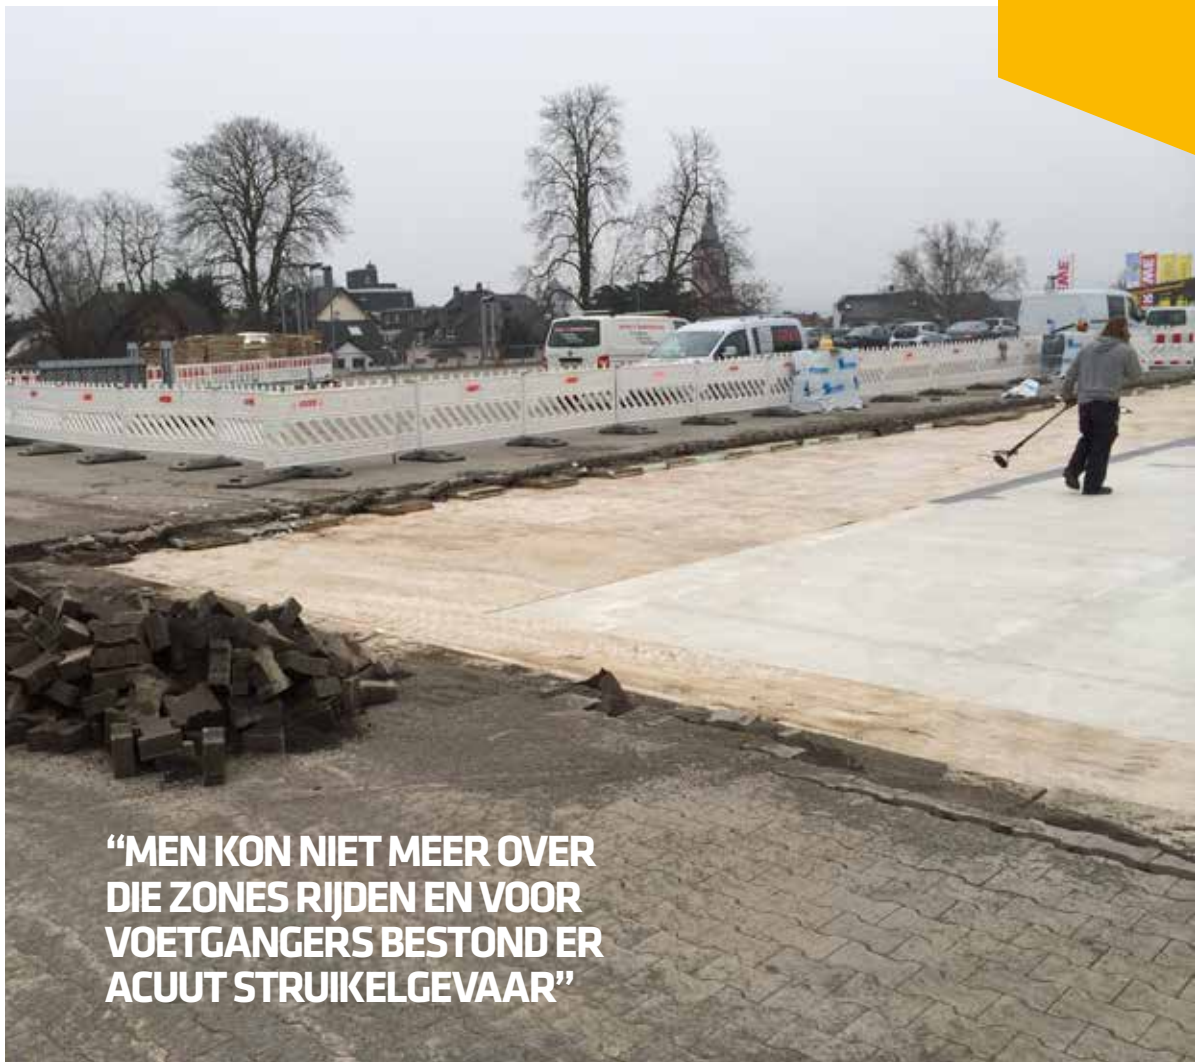
**“MEN KON NIET MEER OVER
DIE ZONES RIJDEN EN VOOR
VOETGANGERS BESTOND ER
ACUUT STRUIKELGEVAAR”**

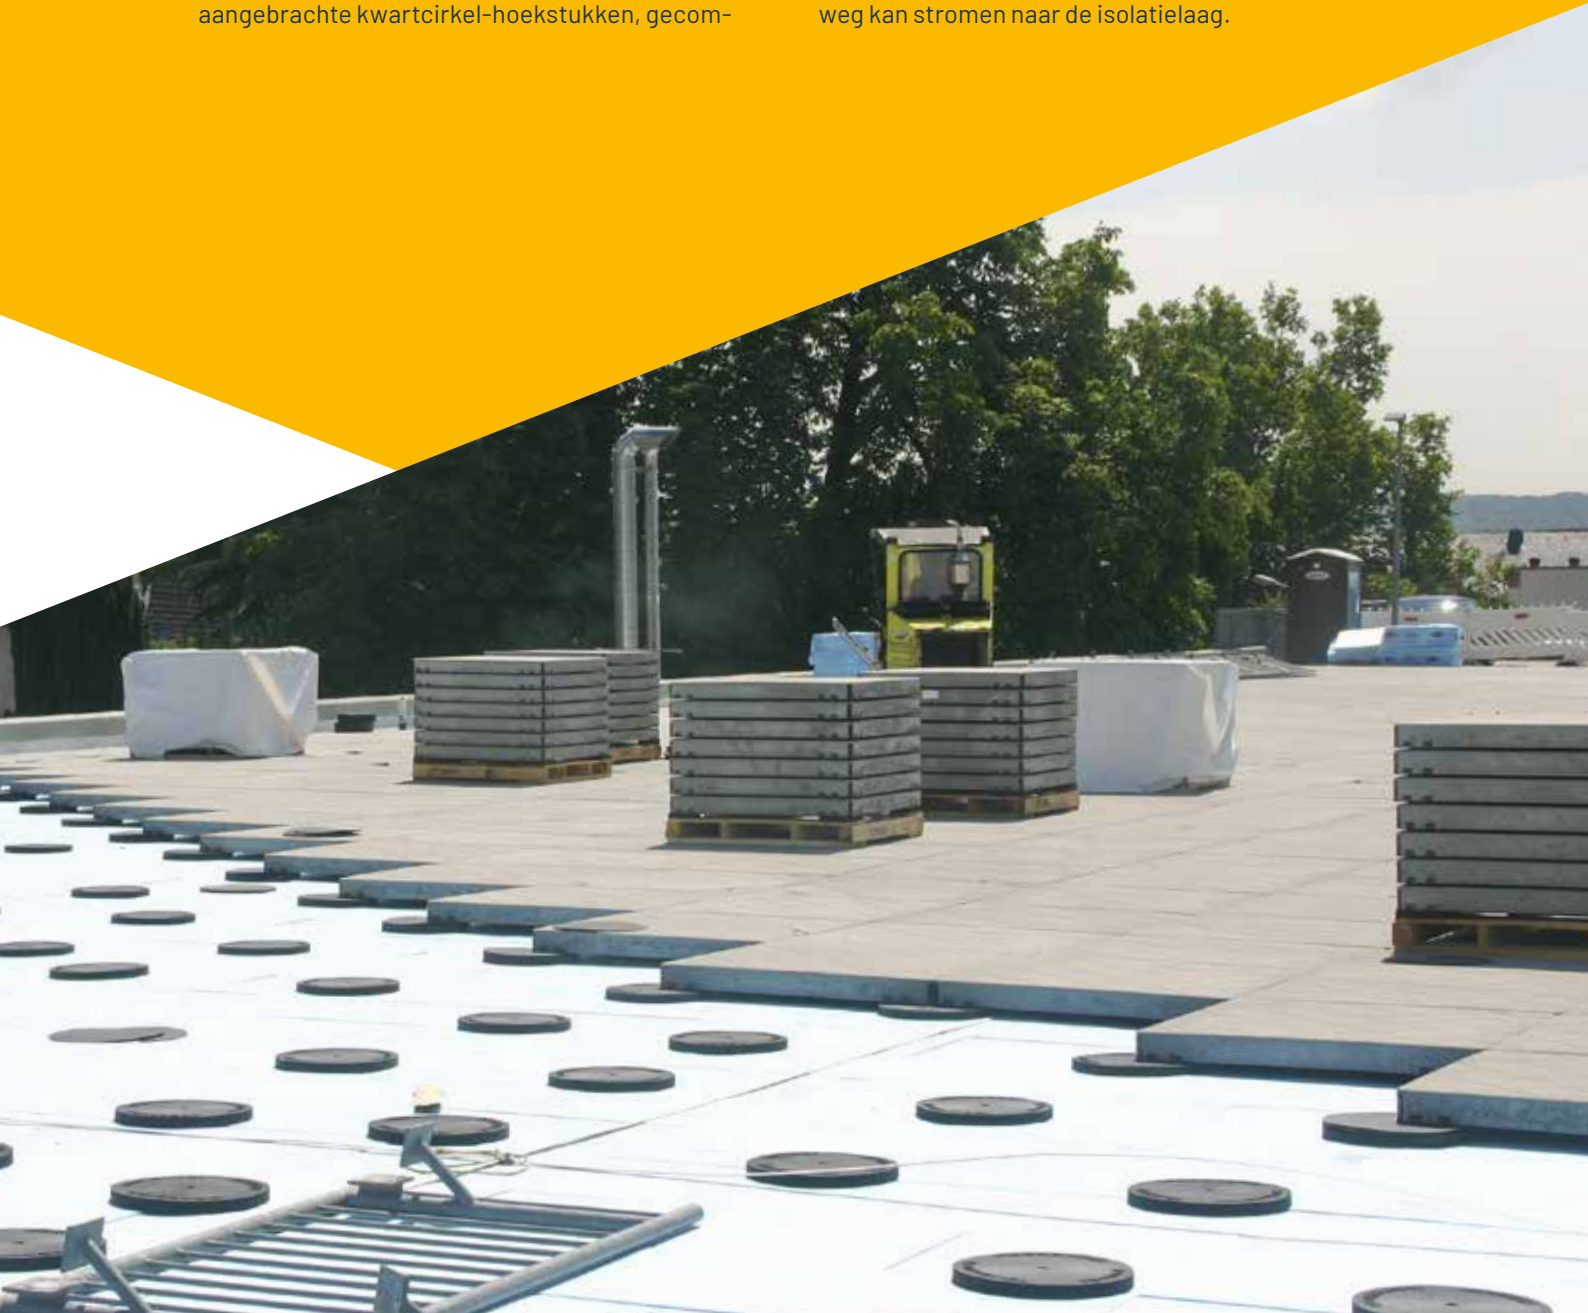
Tussen de bovenkant van de thermische isolatie en de onderkant van de parkeerdaktegel is een circa 25 mm hoge ruimte aanwezig voor waterafvoer en natuurlijke ventilatie.

Vervolgens is het Pardak® 110-systeem gelegd. Het Pardak® 110-systeem bestaat uit betontegels van 110 cm bij 110 cm met aan de onderkant machinaal aangebrachte kwartcirkel-hoekstukken, gecom-

bineerd met gepatenteerde panelementen en speciale tegeldragers van ge vulkaniseerd rubbergranulaat. De gepatenteerde panelementen in combinatie met de speciale tegeldragers verdelen zowel de horizontale als de verticale krachten, die met name ontstaan bij het weggrijden en remmen op het parkeerterrein. Bovendien reduceren ze het contactgeluid aanzienlijk. Bij de aanleg is precies rekening gehouden met alle details, zoals lantaarnpaalvoeten, putafdekkingen, aansluitingen aan de dilatatievoegen en trappen. De zeer schadegevoelige dilatatievoegconstructie bij de overgang naar het parkeerterrein werd als speciale constructie conform de regels met een los/vast-flensconstructie in de afdichtingslaag voorzien.

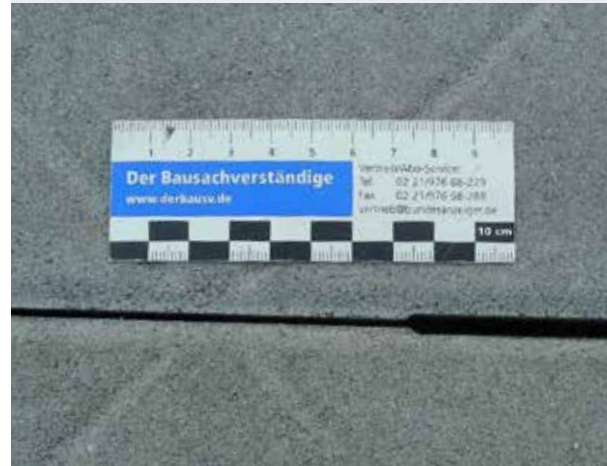
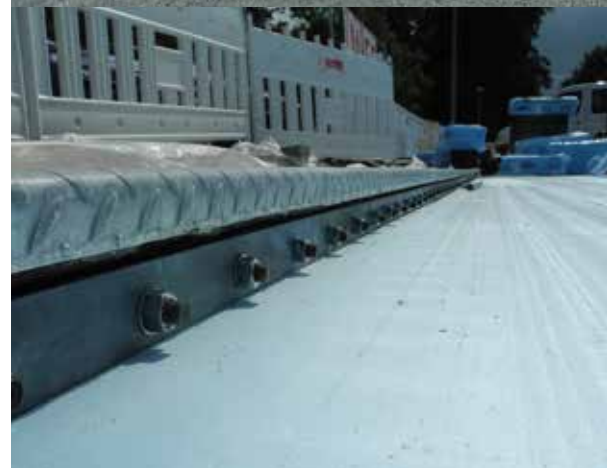
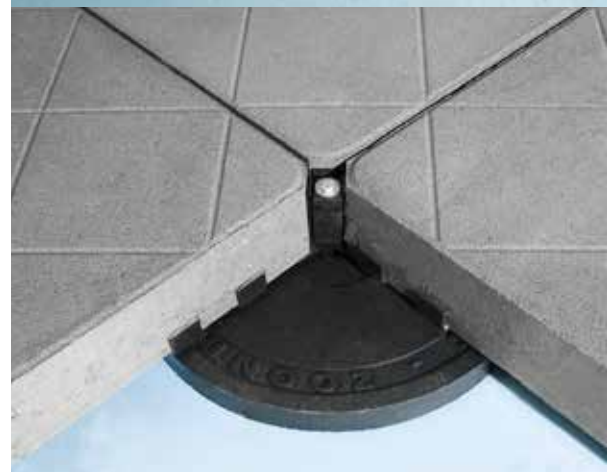
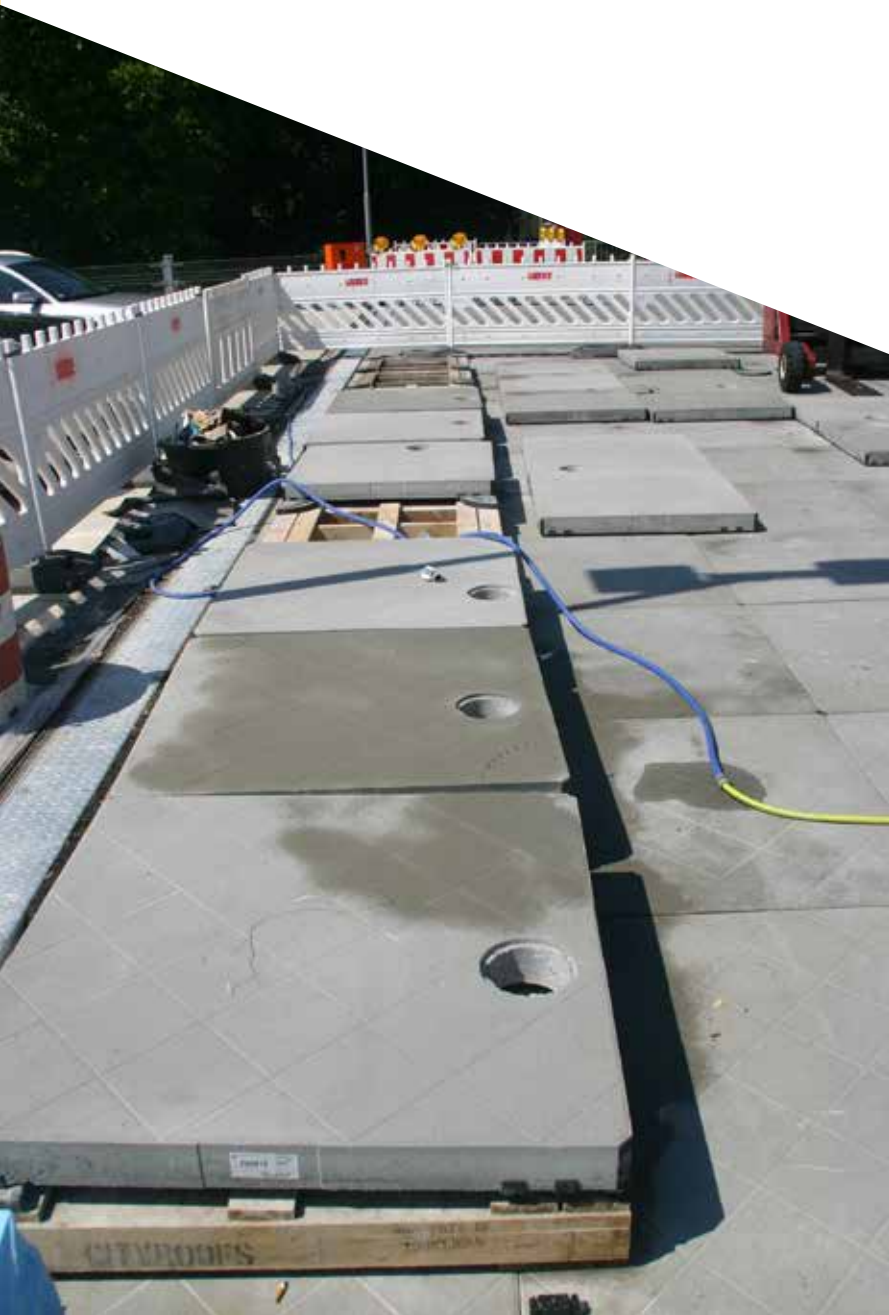
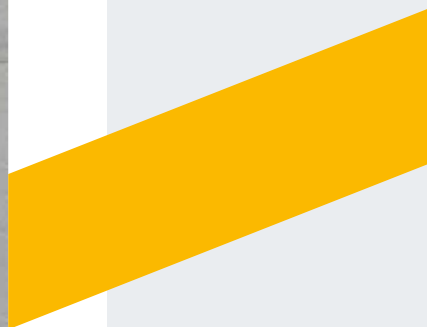
Hoewel de constructie nu nog steeds zonder afschot is, is er geen risico dat er plassen ontstaan, aangezien het regenwater direct rond elke tegel weg kan stromen naar de isolatielaag.

Om te renoveren is het bestaande systeem tot op de betonnen draagvloer gesloopt. Deze betonnen draagvloer, de attiek rondom en alle betonnen onderdelen zijn grondig gereinigd en gezandstraald. Vervolgens is over het gehele oppervlak een robuuste afdichting van twee lagen polymeerbitumen-afdichtingsbanen in rubberbitumen via gieten en inrollen aangebracht. Hier kan geen water meer onderlopen en garandeert duurzame dichtheid voor tientallen jaren. Daarop is de thermische isolatie aangebracht, bestaande uit platen van geëxtrudeerd schuim, waarvan de specificaties aan de Duitse Energiebesparingsverordening (Energieeinsparverordnung) voldoen.
